# Technical Report ~ユニファイ並目ねじの形状計測~

ボルトのねじ山に損傷があり十分に締まらない状況では破断に至る恐れがあります。  
ねじ山について形状計測を行い、健全部と損傷部並びにJIS規格値との比較を行いました。

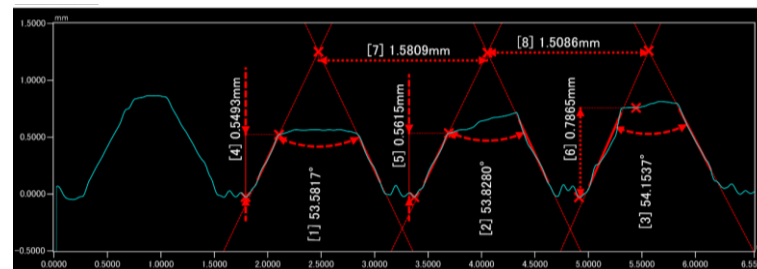
P:1.5086~1.5809mm, H1:0.5493~0.7865mm, 角度:53.5817~54.1537°  
損傷部のねじ山形状計測

- ・ 損傷部ではねじ山が押し潰されたように変形し、健全部と比較しその変形量は0.3573mmです。
- ・ 健全部のピッチは基準寸法に対し、-0.0059~-0.0034mmとほぼ同等となっています。しかし、ひっかかりの高さは基準寸法に対し、+0.0965~+0.1115mmと0.1mm程度高くなっています。
- ・ 初期のひっかかりの高さが大きかったため、ねじ山が潰れた可能性が考えられます。

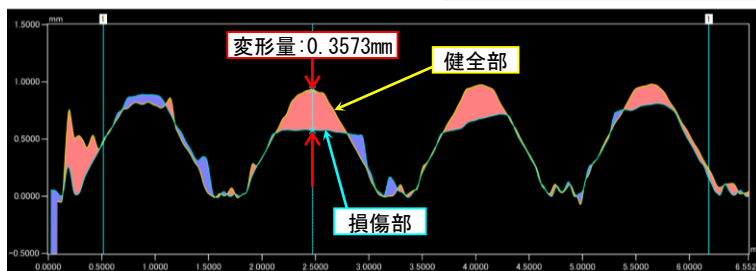
損傷部と健全部のねじ山形状の比較計測

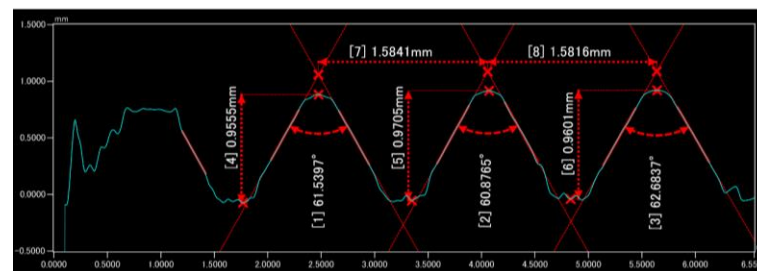
P:1.5816~1.5841mm, H1:0.9555~0.9705mm, 角度:60.8765~62.6837°  
健全部のねじ山形状計測
